قبة وخانقاه ومقعد وسبيل وكتاب ومنزل
السلطان قنصوه الغوري

القاهرة التاريخية
HISTORIC CAIRO

مجموعة السلطان الغوري

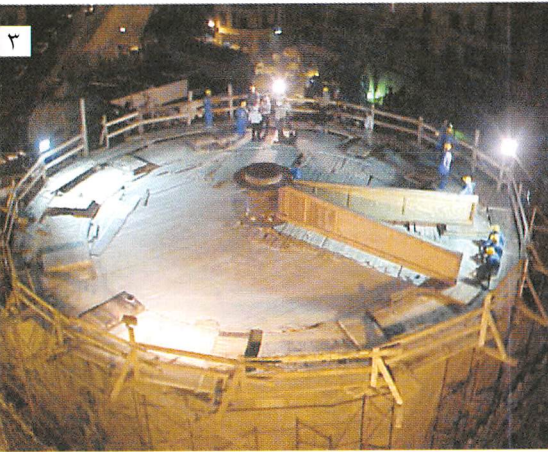
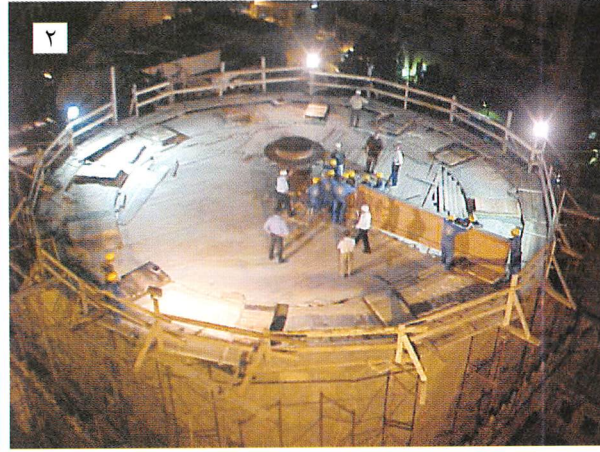
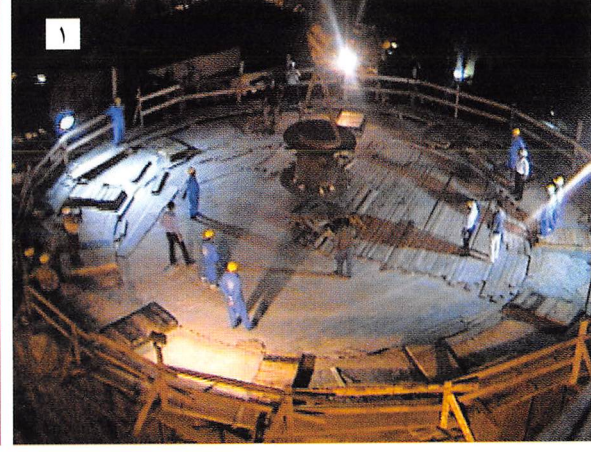
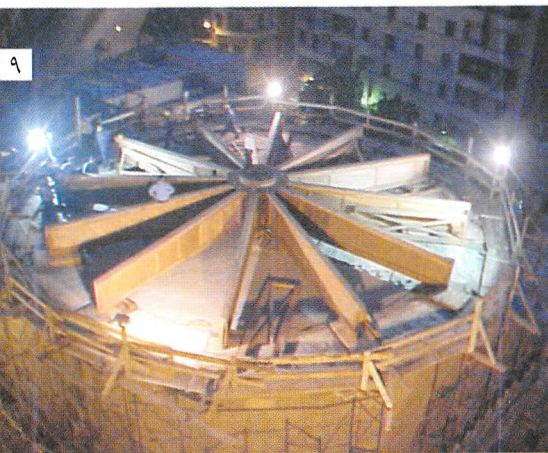
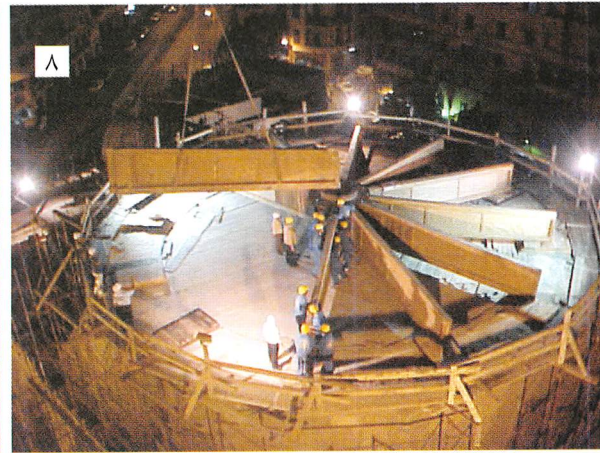
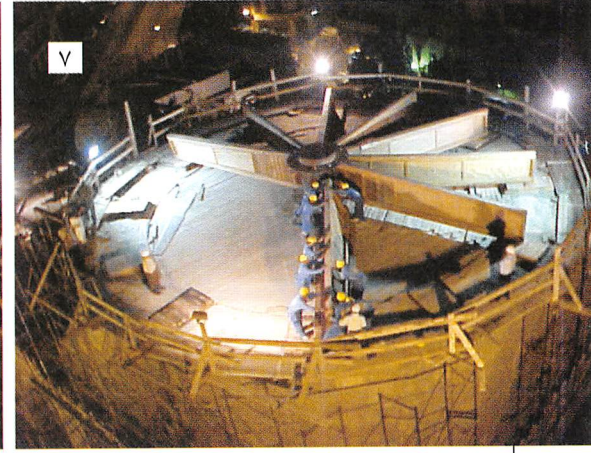
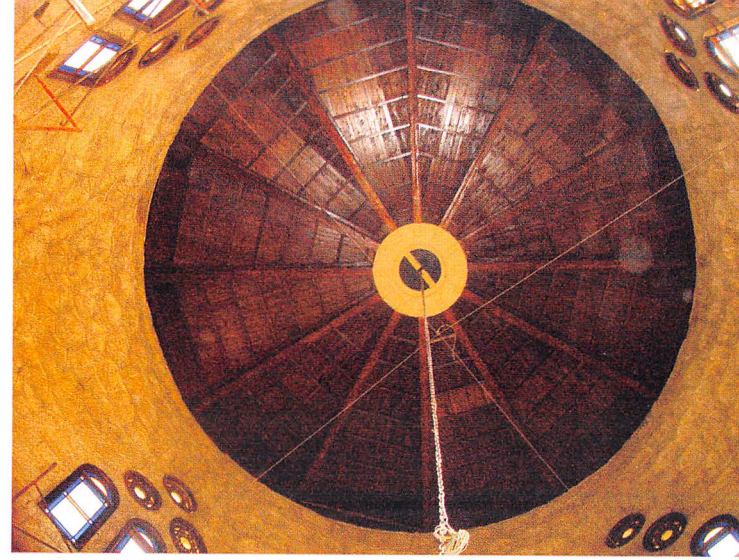
مراحل تركيب الكمرات الخشبية لتغطية فراغ القبة

بعد طول نقاش وتناظر تم الاتفاق على إزالة السقف
الخرسانى للقبة وإبداله بآخر أخف وزناً عبارة على حلقة
من الخشب بها إثنتا عشرة كمره خشبية مزدوجة فى اتجاه
مركز دائر القبة ويتم تجميعه بواسطة حلقة معدنية بقطر
٢٥.١ مترا وترتكز على محيط القبة على إثنتى عشرة مخدة
من الخشب، وتم كسوتها من أعلى بألواح التطبيق ونهو
السطح وعمل ميول لصرف المياه.

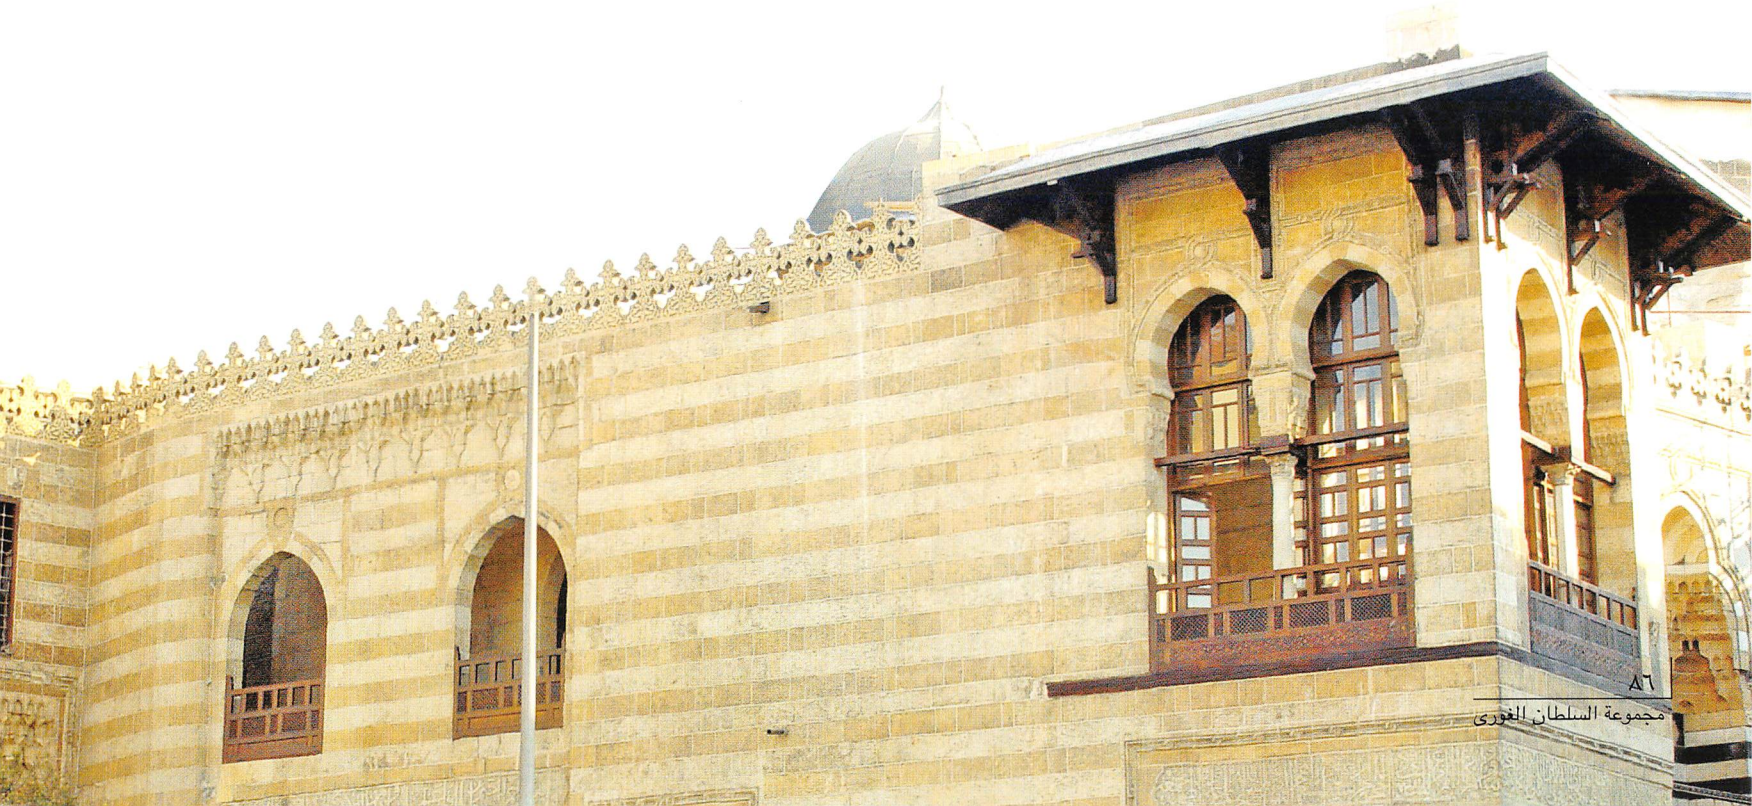
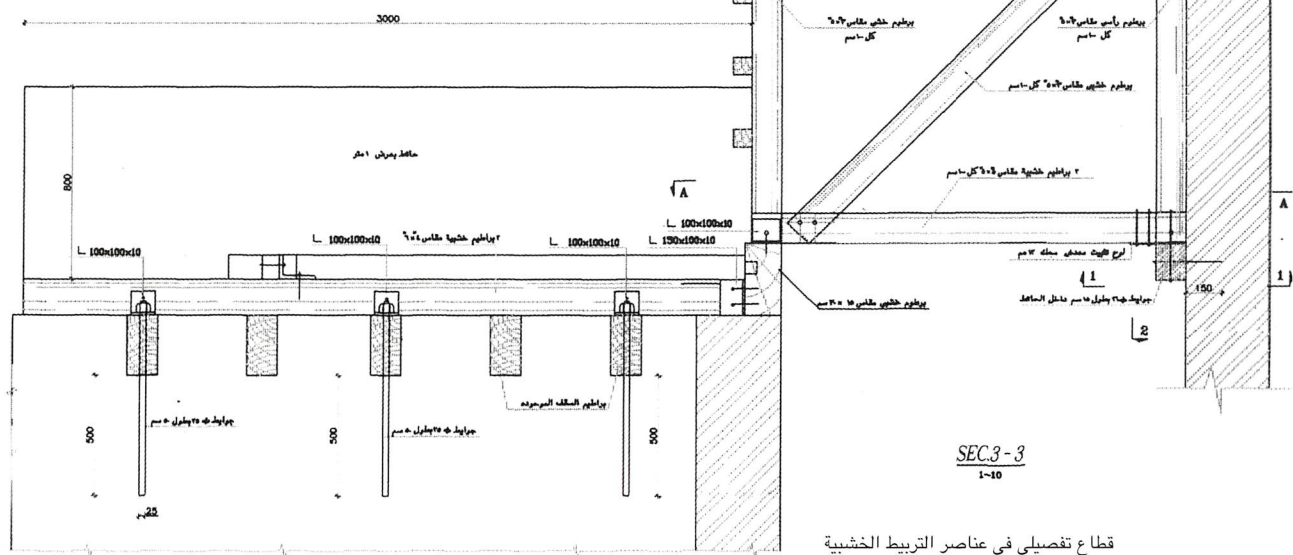
SEC.3-3
1-10

شروخ حائط واجهة الأزهر

تم رصد هذه الشروخ وفك السقف الخشبي للممر خلف الحائط ثم تمت دراسة الشروخ مع وضع أنسب الحلول لها والتمثل في تريبط الحائط مع حائط الخانقاة باستخدام قطاعات من الخشب مثبتة في الحوائط باستخدام جوايط معدنية، كما تم فك أرضية هذا الممر والتي كانت من بلاط الموزايكو مستحدث والذي تم ابدالها بأرضية من بلاط حجري، وتم فك الأحجار التي سدت بها فتحتا الشباك المطلتان على شارع الأزهر بهذا الممر واستبدالها بدرابزين خشبي وفق الشكل السائد في الواجهة، وفي نهاية هذا الممر توجد مساحة مكشوفة وضع فيها دورات مياه مستحدثة تم إزالتها، وبجوار هذه المساحة المكشوفة سلم يؤدي إلى حجرة كانت مخصصة لمؤدب الكتاب ثم فك درج السلم المتهاك وأعيد تركيبه، كما تم فك أرضية الحجرة لعمل سقف التخفيف الخاص بالحجرة الملحقة بالخانقاة وأعيد عمل أرضيتها من الحجر بعد ذلك، كما تم ترزير عدة شروخ بحوائط الحجرة وفك مباني الطوب الحديثة التي سد بها شباك الحجرة المطل على شارع الأزهر.

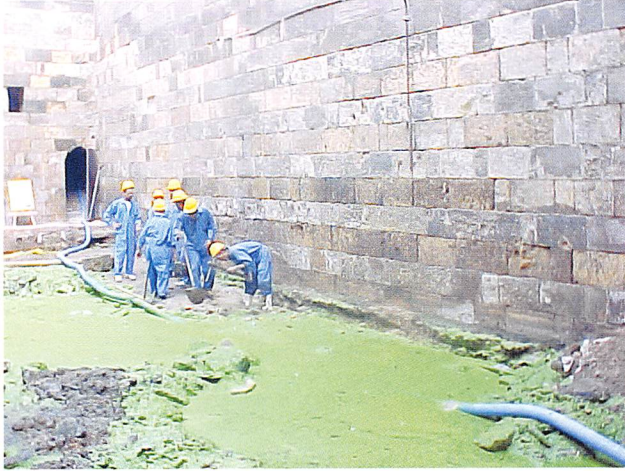
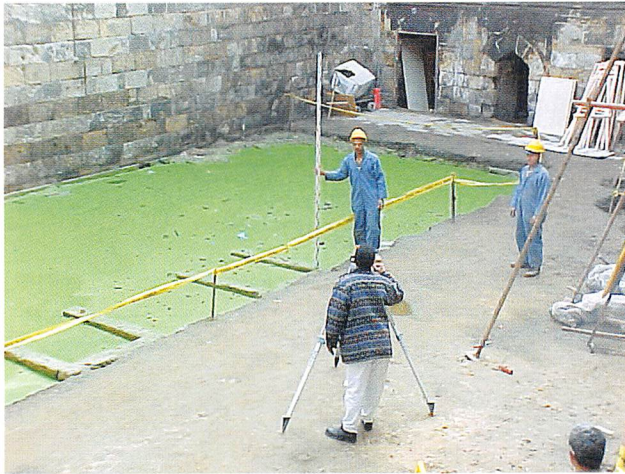
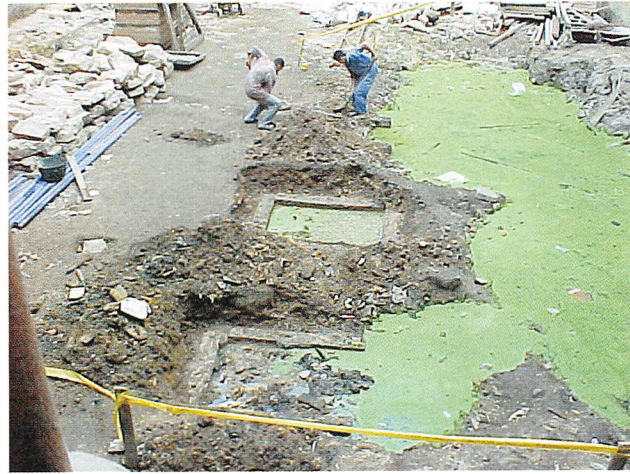
عانت المجموعة بالكامل خاصة الفناء من ارتفاع منسوب المياه الجوفية وعليه فقد تم دراسة شبكات المياه والصرف خارج المجموعة لتحديد مصدر المياه الجوفية، مع رصد منسوب المياه بشكل دائم للوقوف على الوضع من حيث ارتفاع أو انخفاض المنسوب، كما تم وضع حل لمشكلة المياه من خلال الشبكة تثبيت منسوب المياه وذلك بعمل شبكة لتصريف المياه على شبكة العمومية للصرف الصحي باستخدام مواسير مثقبة محاطة بفلتر زلط تصريف على عدة مطابق ومنها للشبكة العمومية.

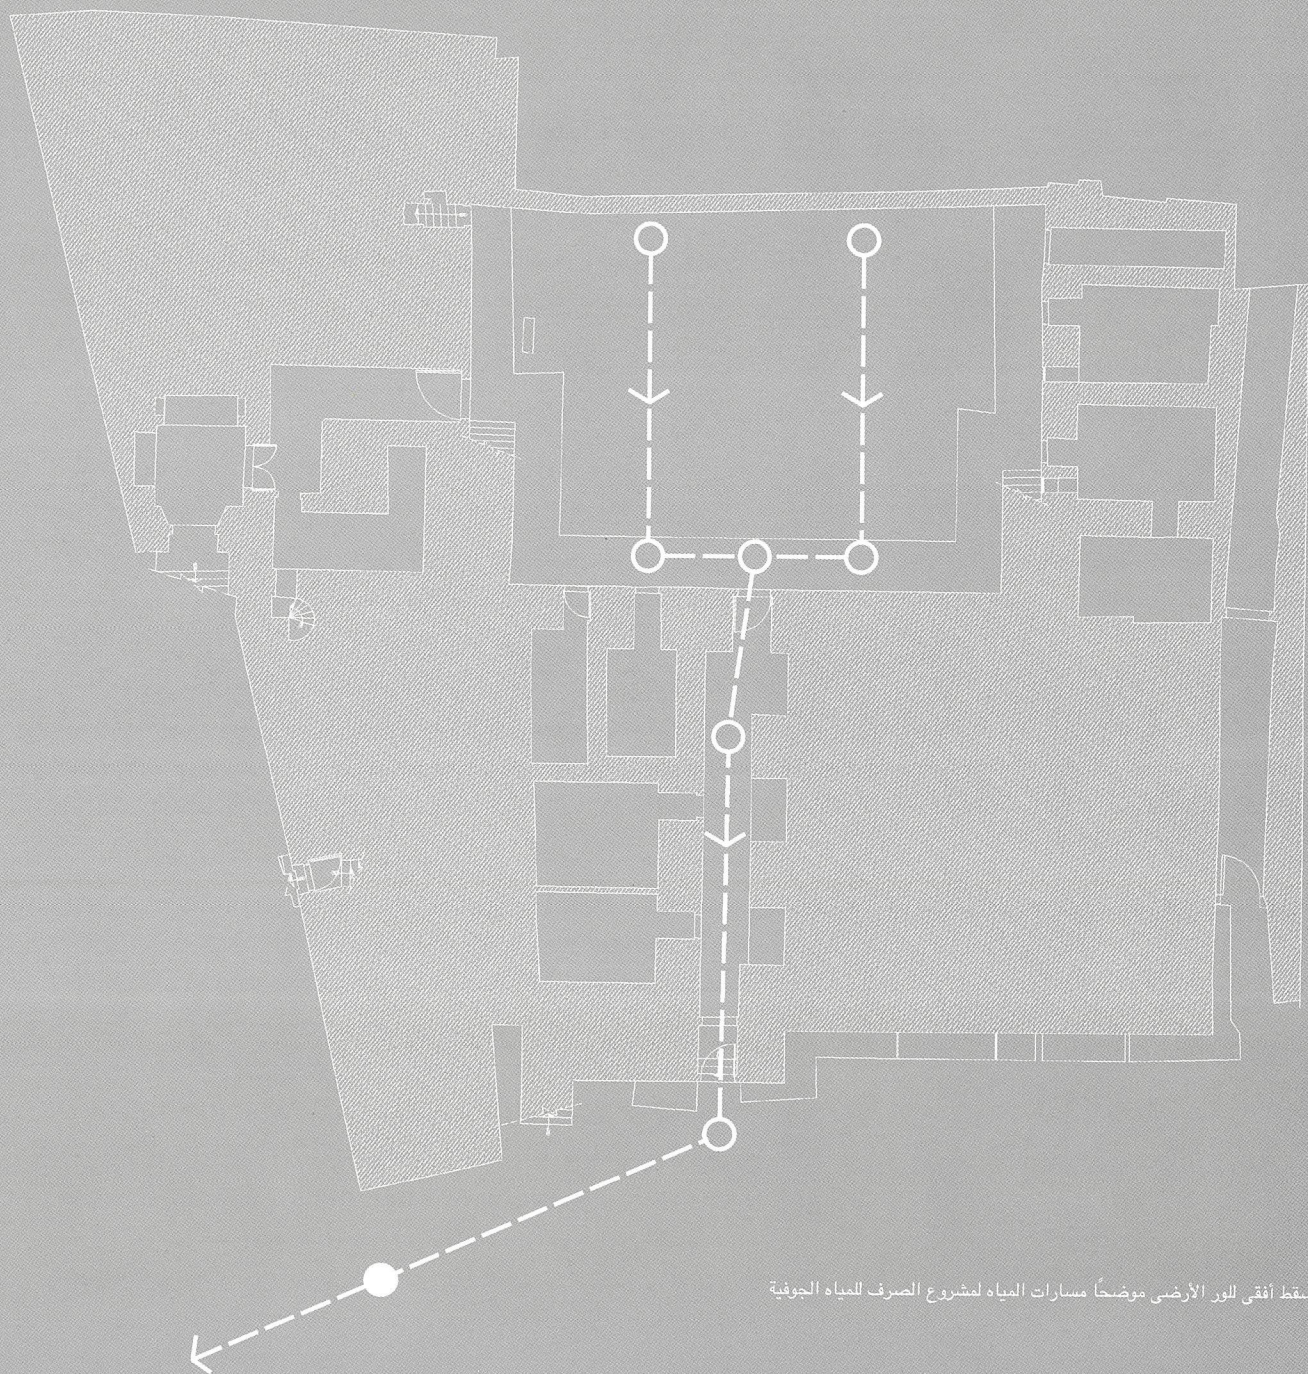
مسقط أفقى للور الأرضى موضحاً مسارات المياه لمشروع الصرف للمياه الجوفية

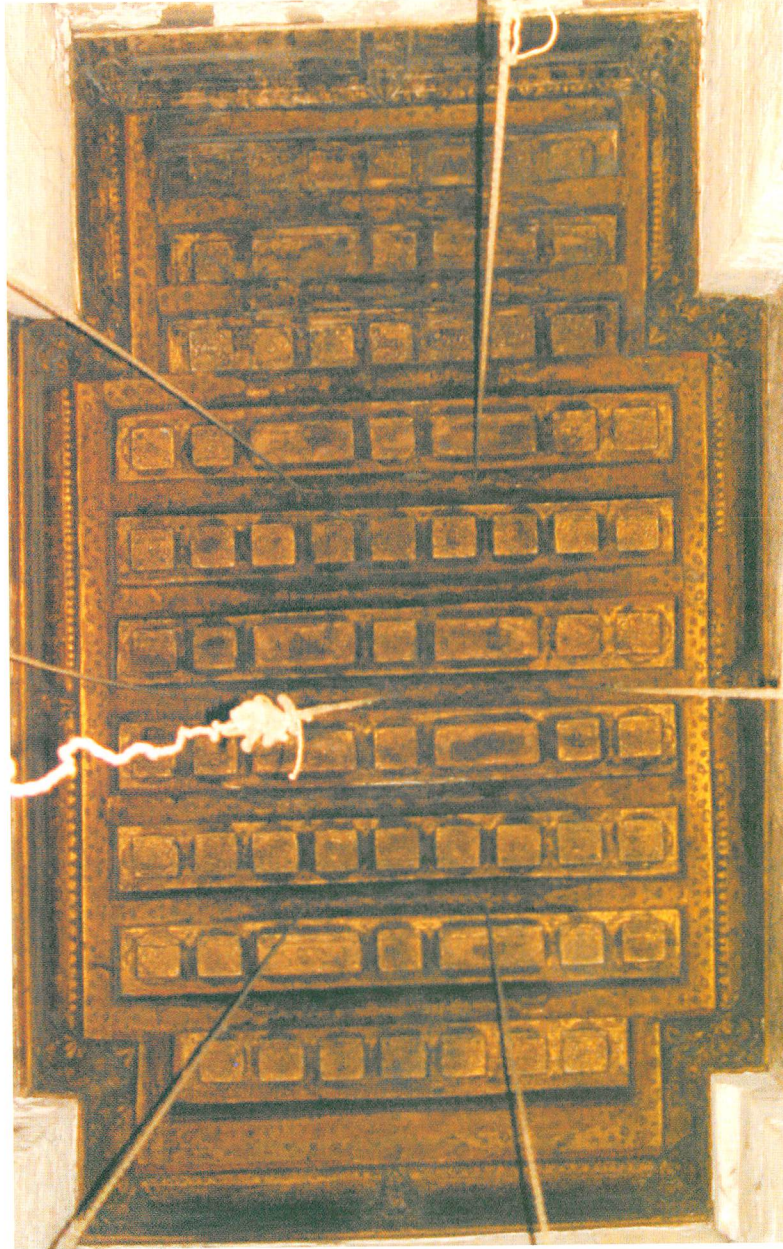
سقف الدركاه قبل الترميم

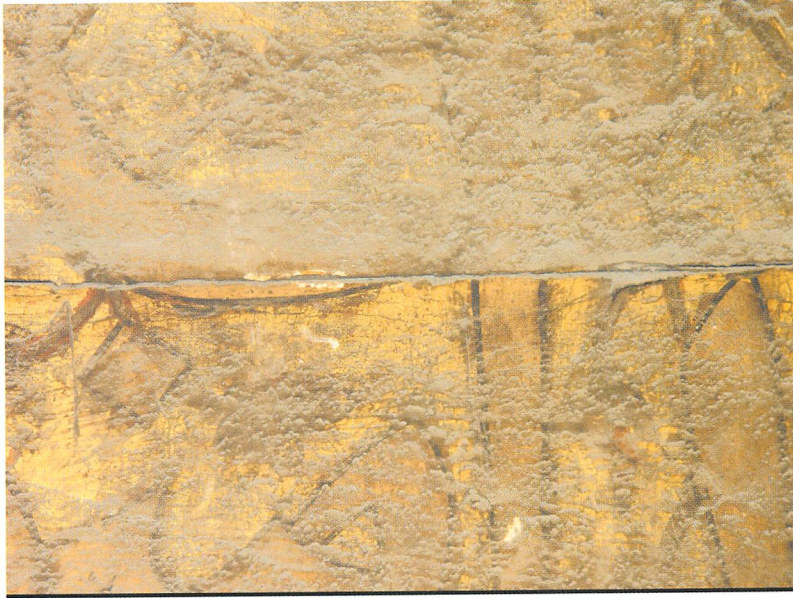
تراكم طبقات من الأتربة الكثيفة والاتساخات بإزار سقف الخانقاة

وتستخدم فيها الفرش الناعمة ومنافخ ضغط الهواء اليدوية لإزالة الأتربة والاتساخات العالقة وخيوط العنكبوت.

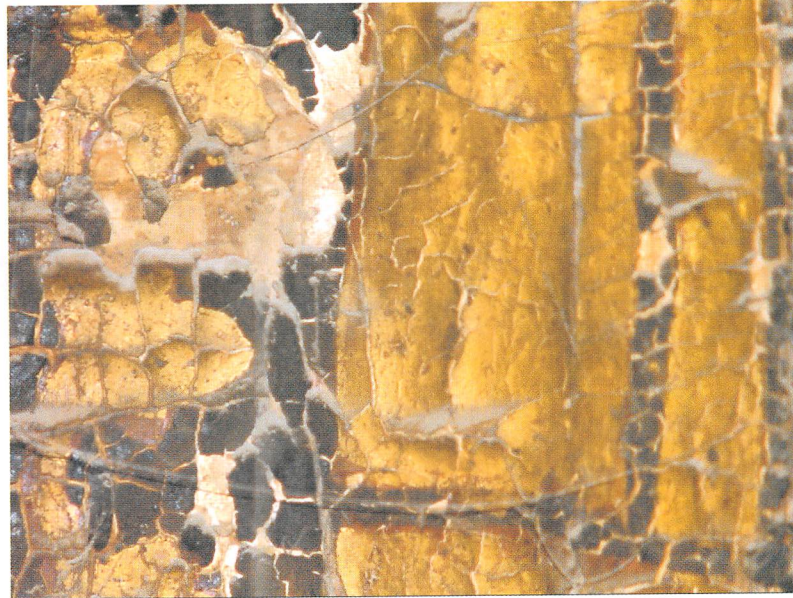
٢- فقدان معظم الألوان والتي تحولت إلى قشور لونية انفصلت عن الأرضية اللونية إلى جانب انفصال بعض الأجزاء عن الحامل الخشبي للأرضية نفسها.

تقشر وانفصال طبقات التلوين وأرضية التحضير

رابعاً: مرحلة تثبيت القشور اللونية المنفصلة

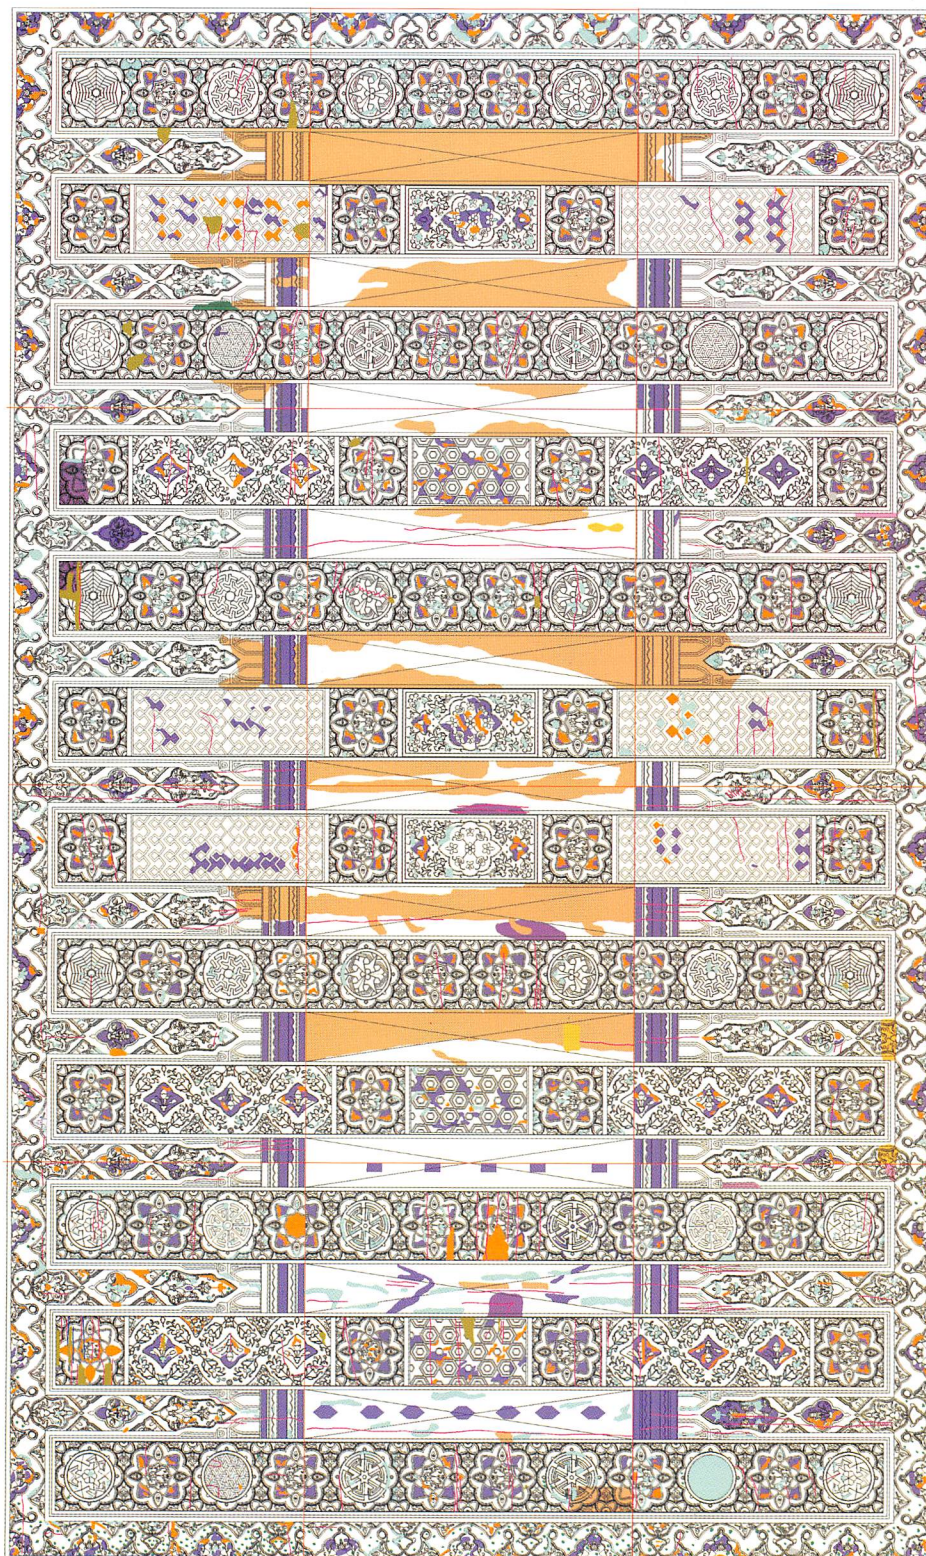
التوثيق المعماري لسقف السبيل موضح عليه مظاهر التلف

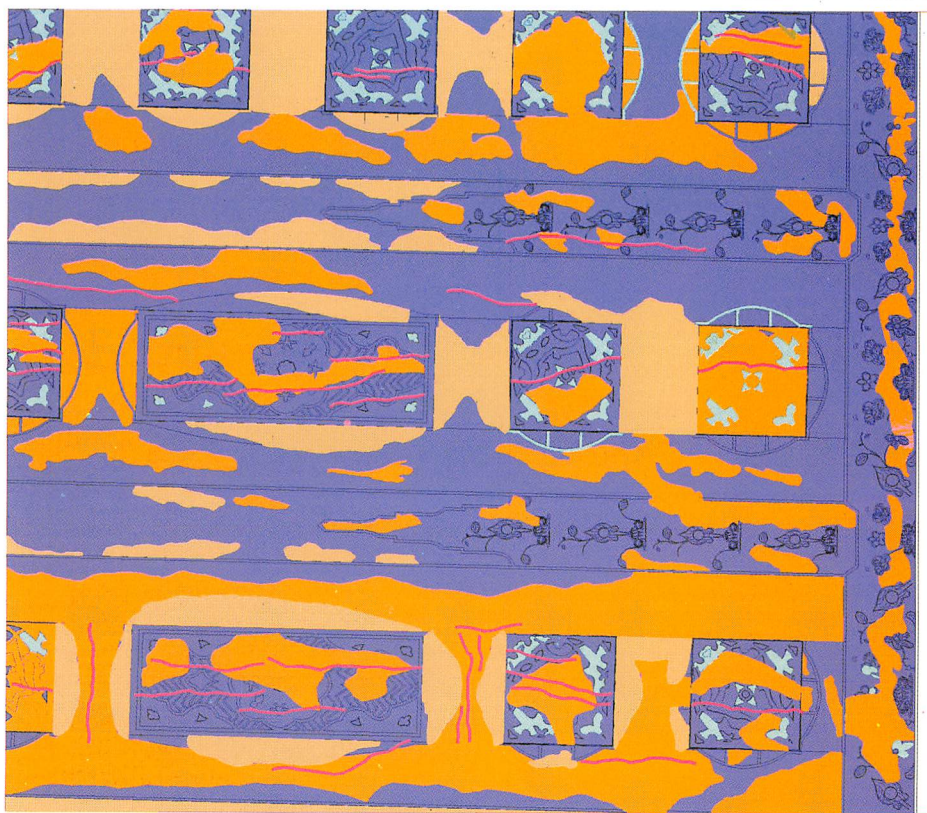
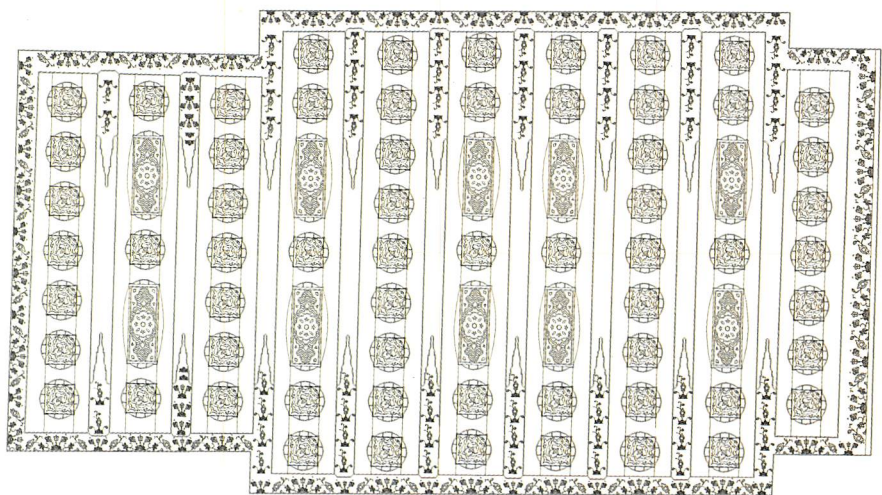
التوثيق المعماري لسقف الدركاة ونموذج لجزء منه موقع عليه مظاهر التلف

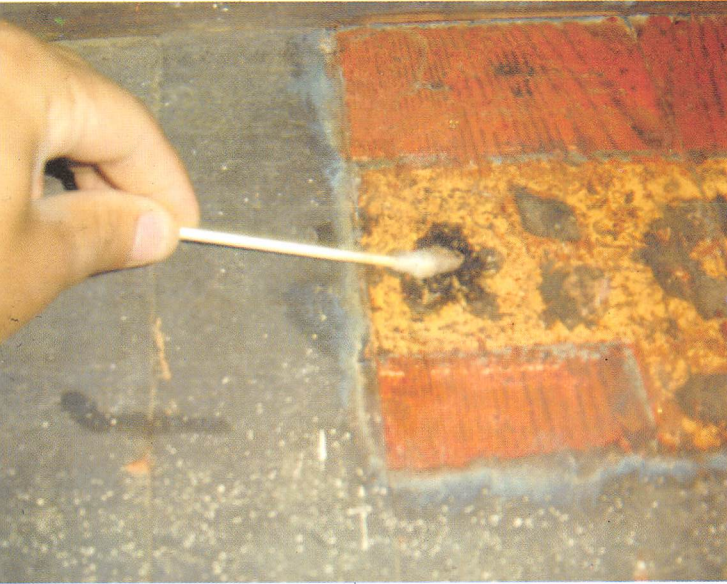
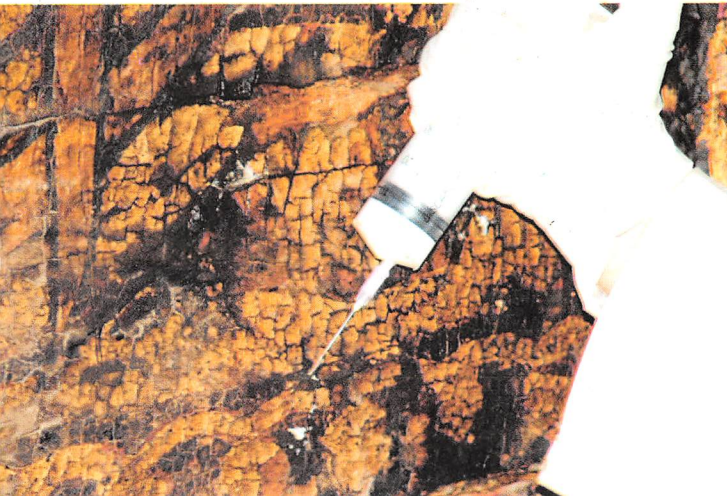
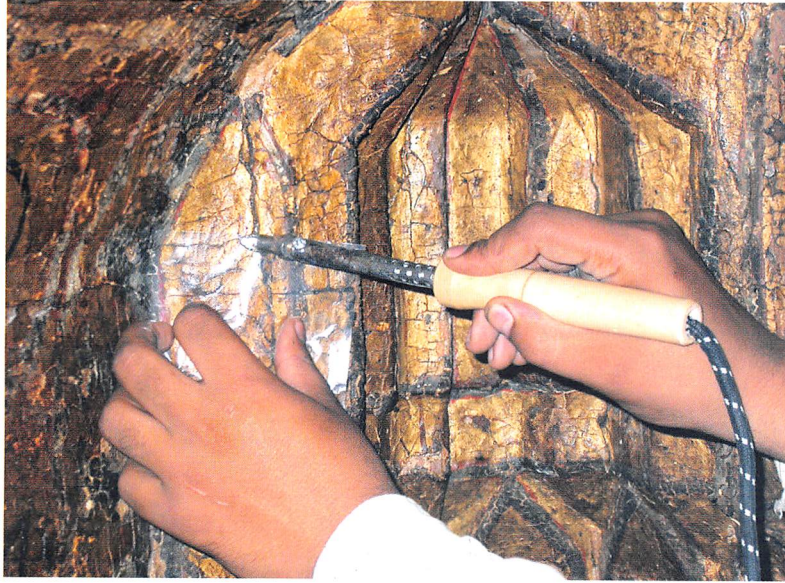
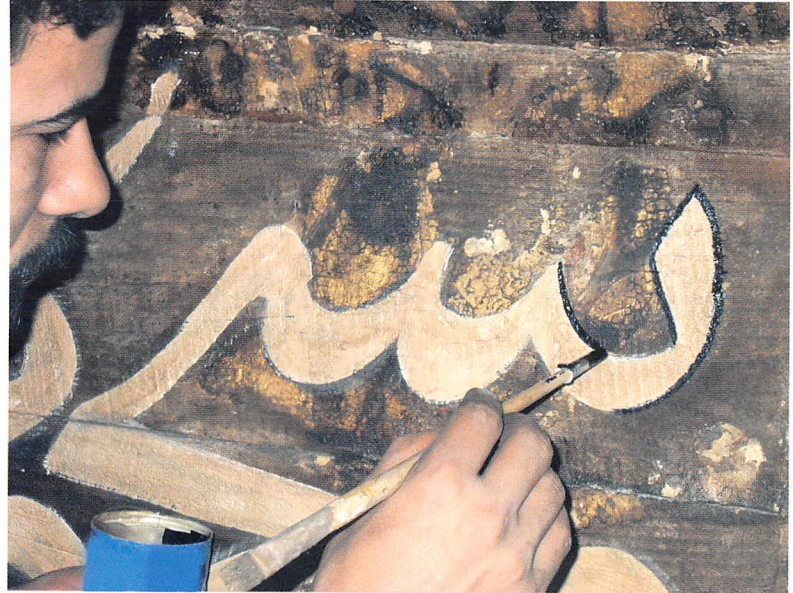
مراحل الترميم والمعالجة للأسقف المزخرفة

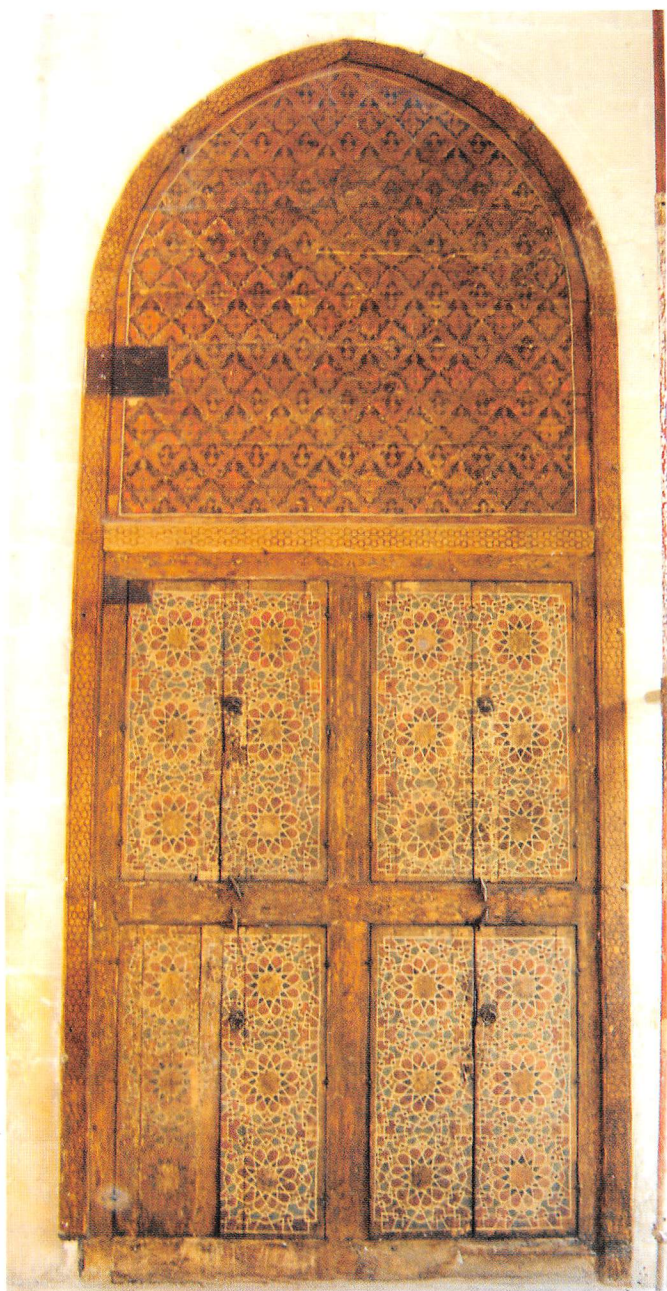
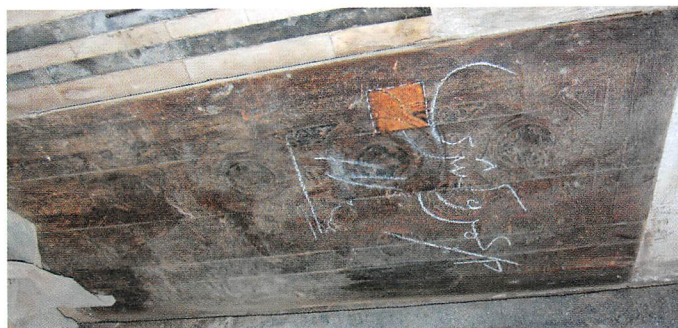
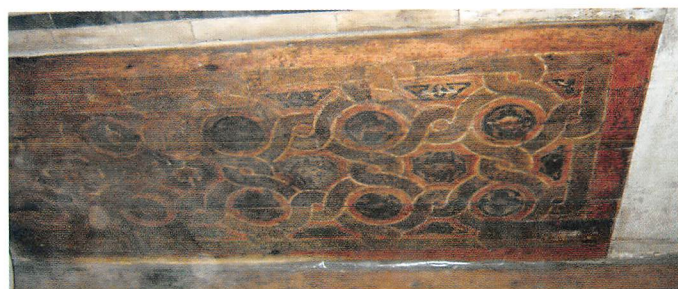
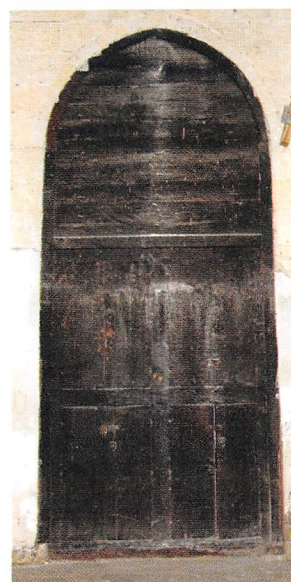
نموذج من الكتيبات والتجايد المزخرفة
قبل وبعد الترميم

تم عمل مكاشف بالكتيبات والدولاب الحائطية فوجدت وحدات زخرفية أسفل طبقات اللاكيه .

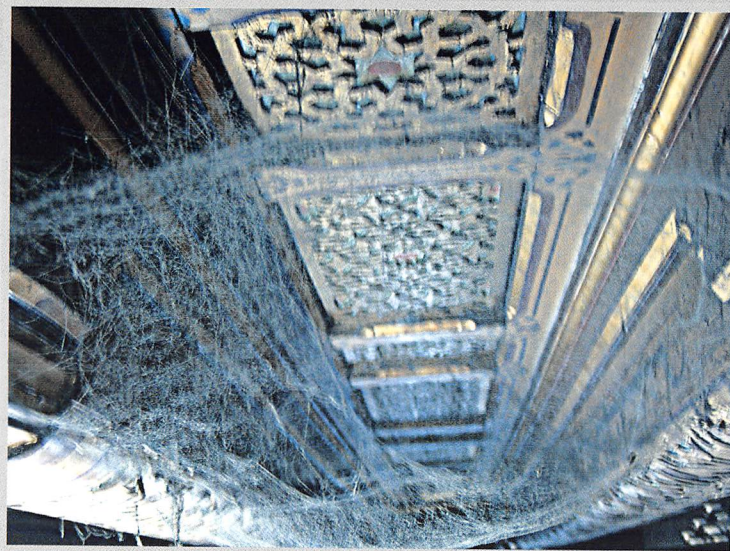
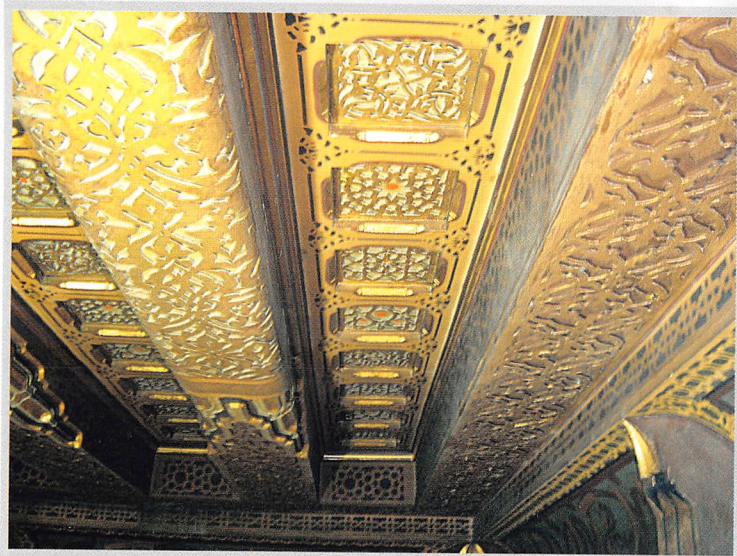
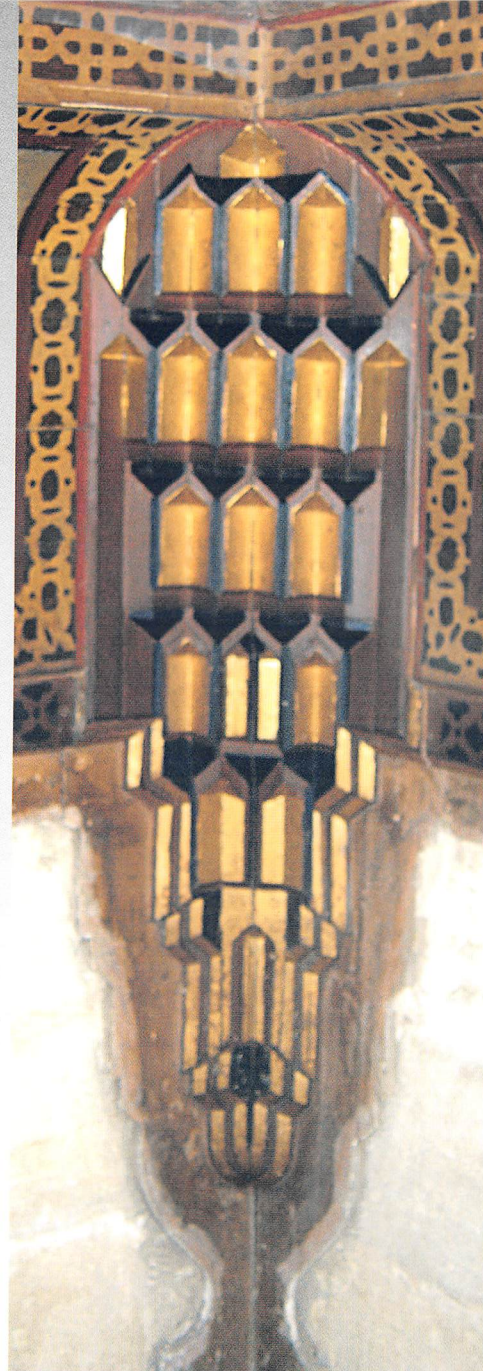
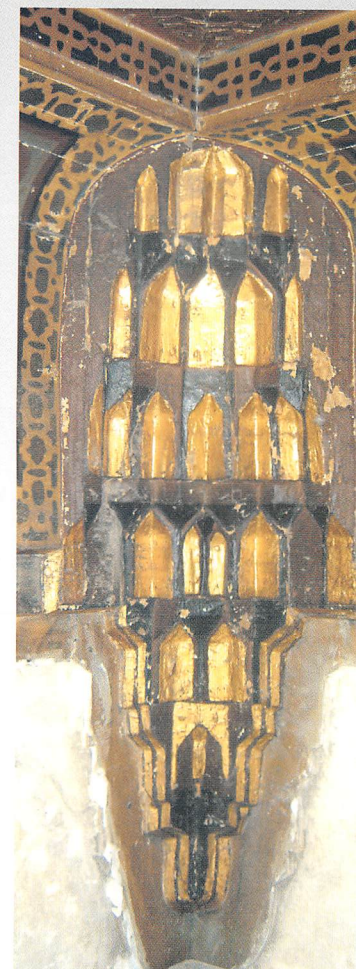
نماذج من الأسقف المزخرفة قبل وبعد الترميم

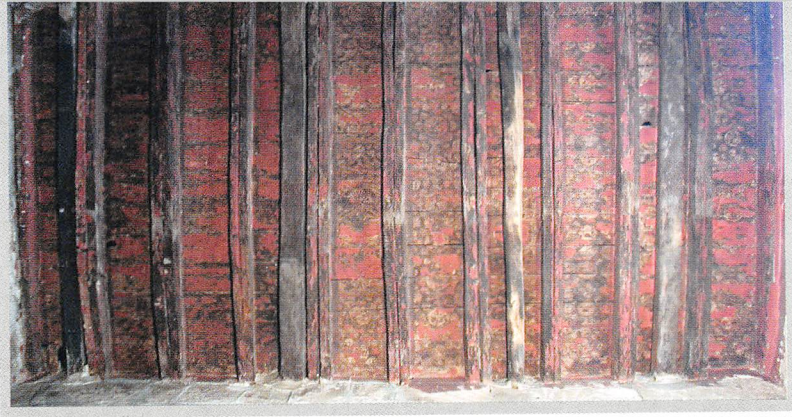
٨- وجود طبقة سميكة من الجير كما هو الحال بأسقف المنزل.

أحد أسقف المنزل قبل وبعد الترميم

حيث يتم إزالة الطبقات الجيرية المستحدثة والمضافة على الأسقف المزخرفة.

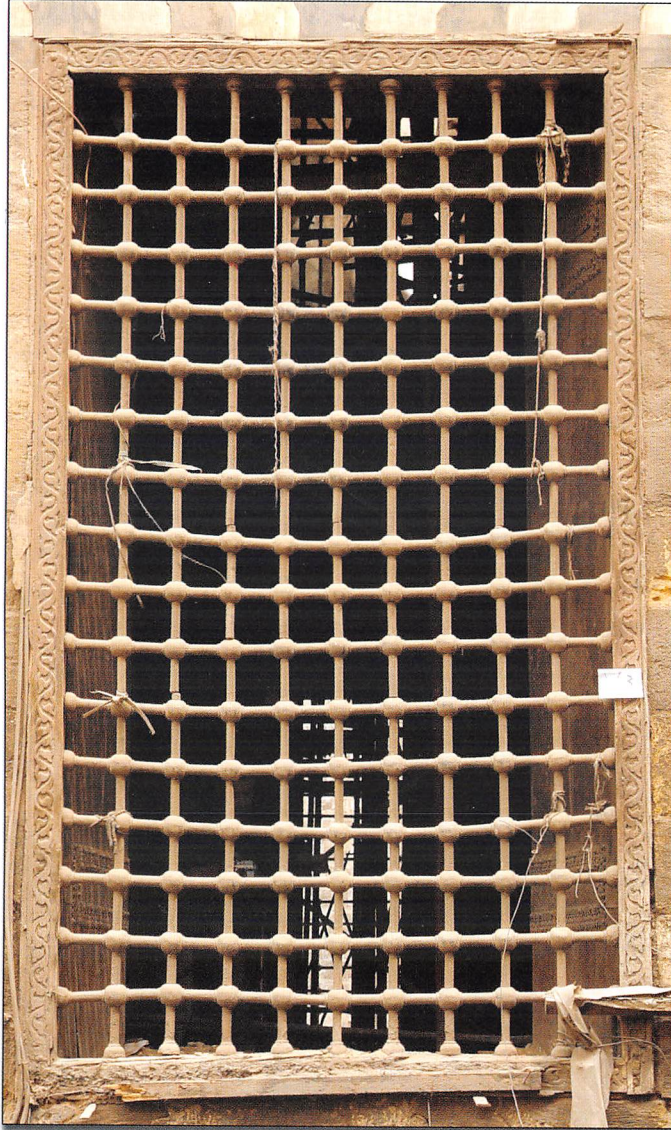
- شبابيك حديديه
 - شبابيك برونزية وتكسيات على الأبواب .
 - رصاص عزل الأسقف .
- الحالة الراهنة للعناصر المعدنية (مظاهر التلف):
- ١- معظم العناصر المعدنية مغطاة تماماً بطبقة من الاتساخات ونواتج الصدأ .
 - ٢- وجود طبقة من الأتربة المتكلسة وعوالق أخرى .
 - ٣- وجود تلف متمثل في طبقات من اللاكيات الحديثة تغطي المصبغات وأجزاء من تكسية الأبواب .
 - ٤- بعض الشروخ والكسور الموجودة بالشبابيك النحاسية .
 - ٥- فقدان بعض الأشرطة النحاسية الموجودة في الأبواب والشبابيك .

نموذج للشبابيك النحاسية والحديدية قبل الترميم

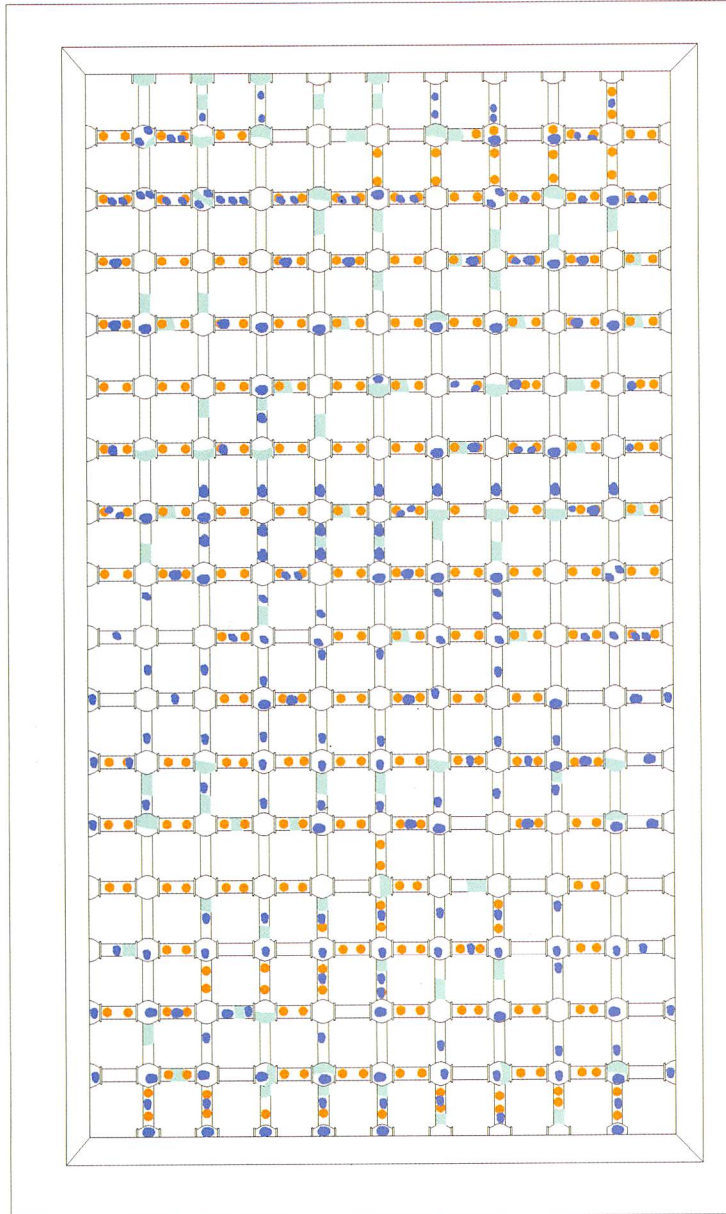
نموذج من التوثيق المعماري لأحد الشبائيك النحاسية موضحاً عليه مظاهر التلف

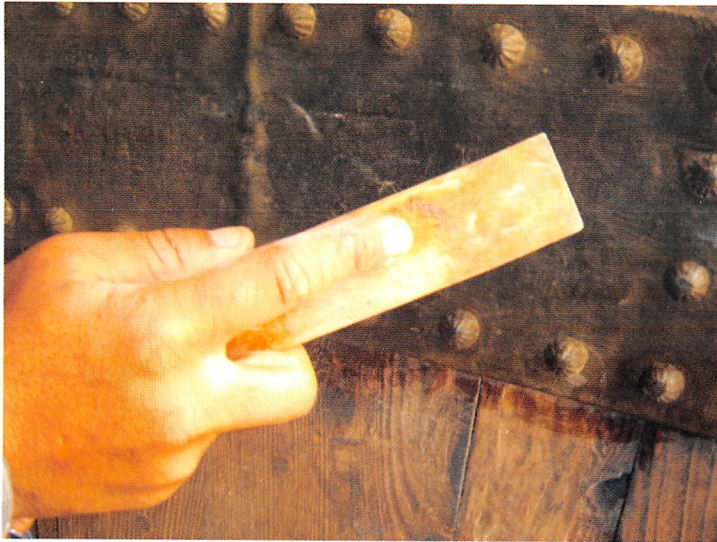
إزالة طبقات الصدأ المتراكمة على العناصر الحديدية والنحاسية

ويتم استخدام الفرش الناعمة لإزالة الأتربة السطحية وأيضاً الفرر الغير حادة لإزالة الاتساخات المتعلقة.

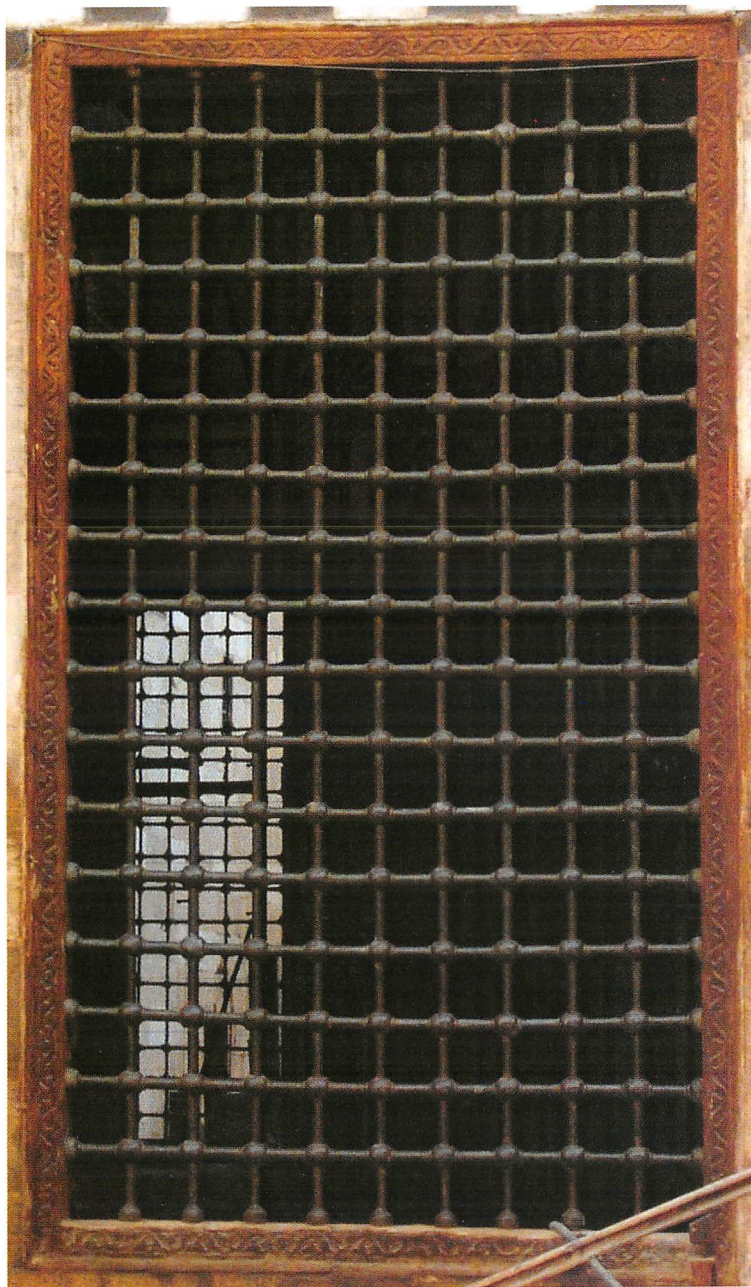
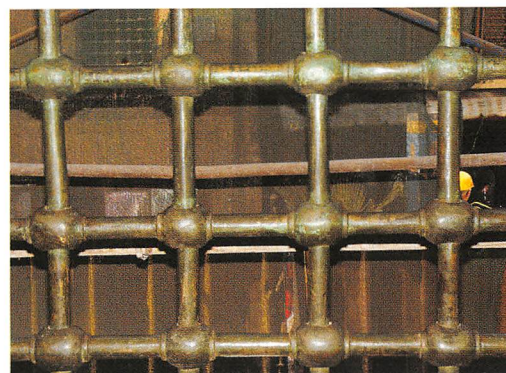
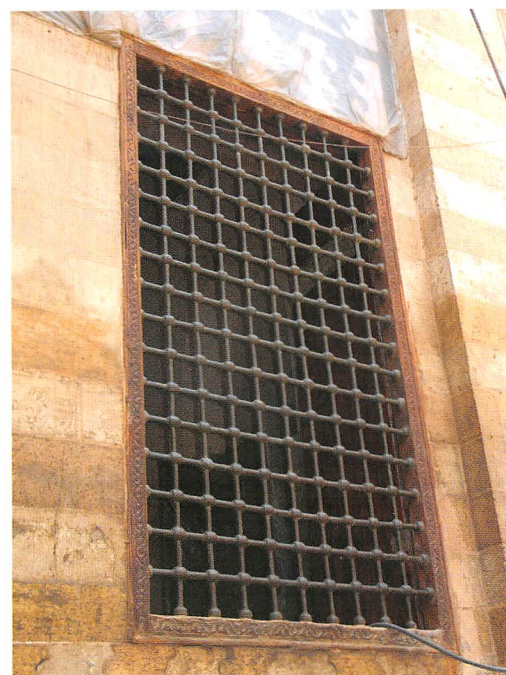
نماذج من الشبائيك النحاسية بعد الترميم

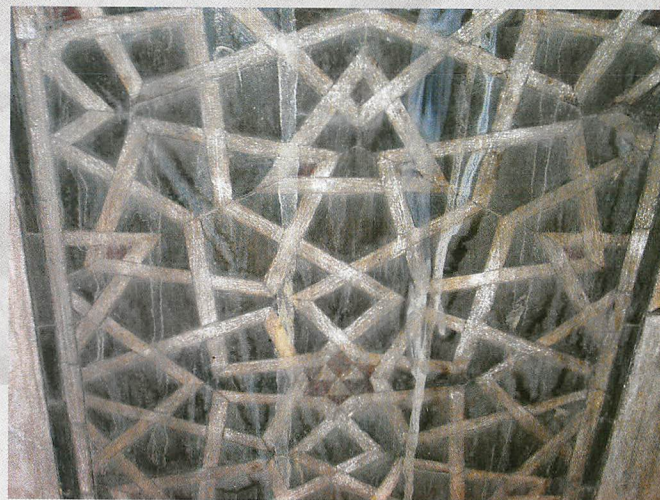
- ١- وجود اتساخات وأتربة شديدة الالتصاق على رخام الواجهة.
- ٢- وجود بعض التآكل والتدهور نتيجة لعوامل التلف المختلفة.
- ٣- وجود بقع دهنية وزيتية مشوهة للقطع الرخامية.
- ٤- وجود فقد وشروخ في بعض الأجزاء من رخام الحوائط والأرضيات.
- ٥- وجود نسبة عالية من الأملاح في رخام الحوائط الموجود بالقبة مما أدى إلى انفصال بعض التكسيات عن الحائط.
- ٦- وجود هبوط شديد في رخام الأرضيات الموجودة بكل من السبيل والقبة.

تراكم الاتساخات على جزء من الرخام الملون

أولى خطوات التنظيف للعناصر الرخامية تمثلت في التنظيف الميكانيكي بالفرش لإزالة الأتربة مع الاستعانة بالفرر لإزالة الاتساخات المتكلسة أعقب ذلك التنظيف باستخدام محاليل التشادر المخففة والصوابين المتعادلة ثم يتم شطف هذه المحاليل بالمياه النظيفة وتستخدم الفرش البلاستيك المخصصة لذلك حسب درجة الاتساخات الموجودة على الأرضيات الرخامية مع المعادلة باستخدام الماء النقي .

كما استخدم التنظيف الكيميائي باستخدام عجائن وكماذات حيث استخدمت كمادة تتكون من بنتونيت + أمونيا + رمل + ماء، وتوضع لمدة تتراوح من ٢٠ إلى ٣٠ دقيقة حسب حالة الرخام ثم بعد ذلك تزال الكمادة ويتم التنظيف باستخدام الماء النقي مع الحفاظ على درجة اللون المناسب لطبيعة الرخام.
